KENWOOD RTX TM-732 DIFETTI E GUASTI

(c) IW2BSF - Rodolfo Parisio

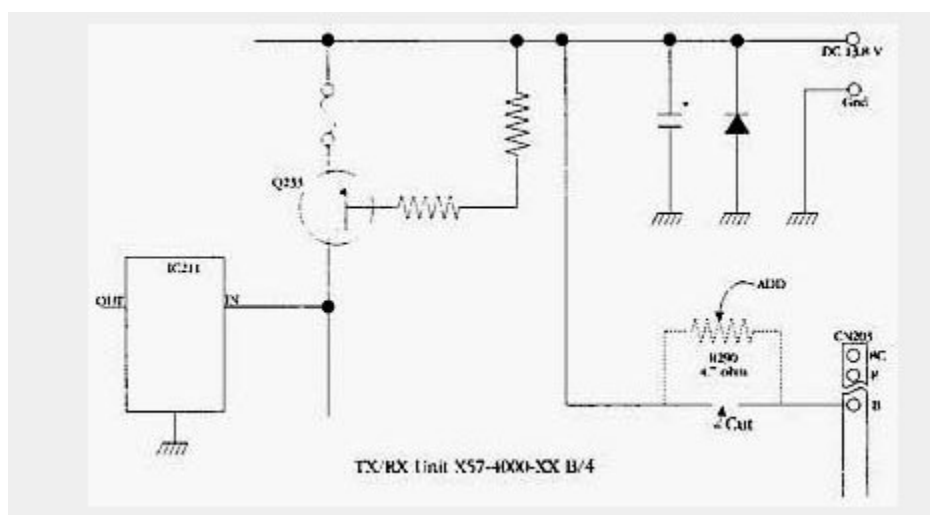
TM-732 NON SI ACCENDE

Non si accende, display spento non va' in power-on.

La linea B+ sullo stampato vicino al connettore CN403 dell'unita' di CONTROLLO e' interrotta o bruciata! units is burned open. Succede spesso quando sia accende senza il pannello collegato. Inserire come in figura una resistenza da 47 ohm in serie sulla linea B.

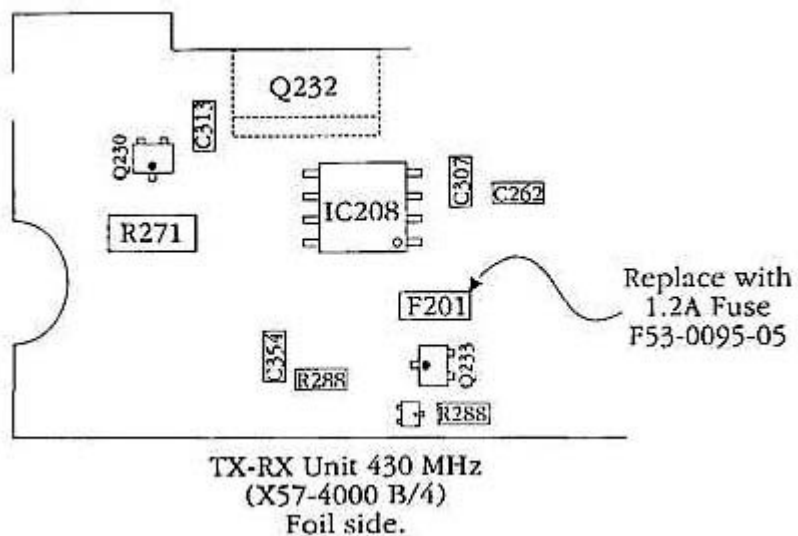
FUSIBILE CHIP BRUCIATO

Il fusibile chip fuse da 1 A a 1.2 A posto nel unita' 430 MHz unit (X57-4000-11 B/4)

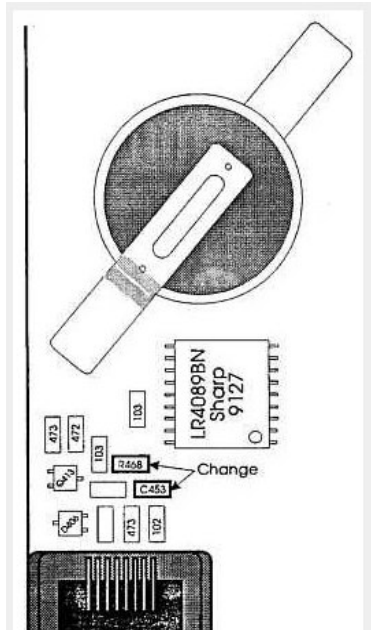
SOSTITUZIONE BATTERIA LITIO MEMORIE

Posta nel frontalino anteriore vicino al connettore microfonic. **Classica 3Volt al litio CR.**

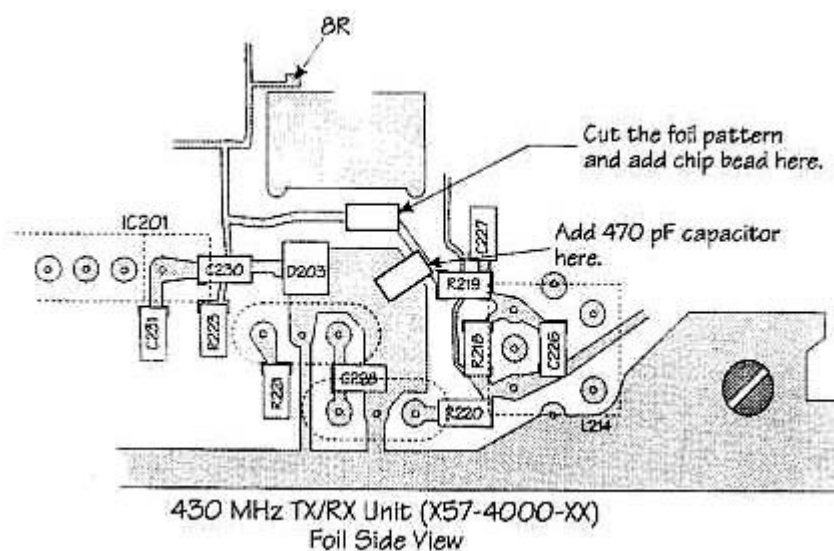
TRASMETTENDO SUI 2 M INTERFERISCE SUI 70 cm

Causato da armoniche tra i 2 metri e la frequenza immagine IF.

Il Segnale risultante sentra in IC201 (FM HIC) nella linea 8R dell'unita' 430 MHz TX/RX

Aggiungere un chip bead e un condensatore di bypass sulla linea 8R !

470 pF chip capacitor

CK73FB1H471K

Chip bead

L92-0131-05

Nota: non confondeteli, il chip bead e' nero mentre il condensatore in smd e' marrone.

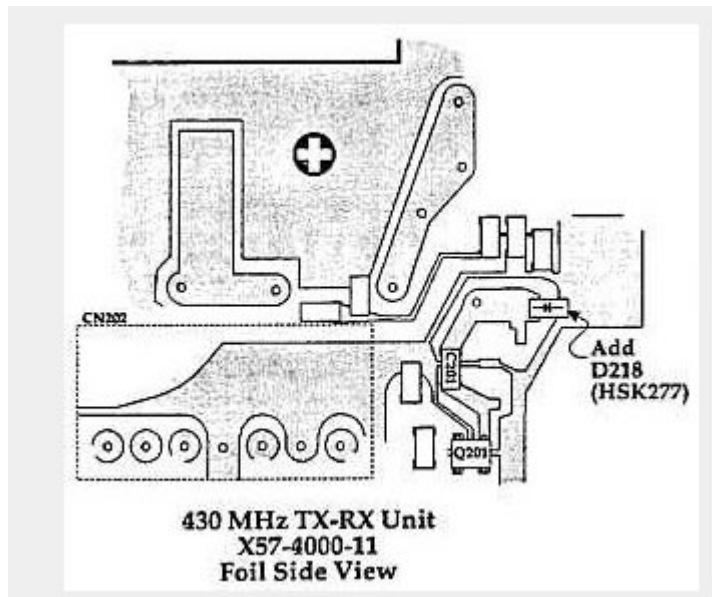
PROTEZIONE DI Q201 SUI 70CM

Q201 il primo amplificatore RF dei 430 MHz non funziona in modo random.

Inserire un diodo D218 in parallelo con il diodo D214 nella linea RA .

Qty	Description	Kenwood Part No.	Circuit
1	Diode	HSK277	D218

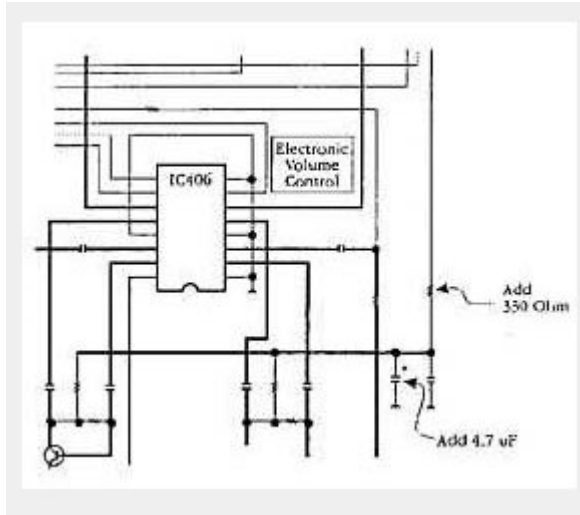
RUMORE CON SQUELCH ON/OFF

Quando si riceve un segnale radio in una banda si ascolta del rumore anche se lo SQUELCH

del altra banda e' chiuso!

Aggiungere una resistenza da 330 ohm e un condensatore da 4.7 μ F nella linea 5C line

nel unita' di controllo (X57-4000-11 C/4). Tagliare la linea 5C line e aggiungere in serie

una resistenza da 330.

330 ohm resistor	RD14BB2C331J	QTY. 1
4.7 μ F capacitor	C92-0507-05	QTY. 1

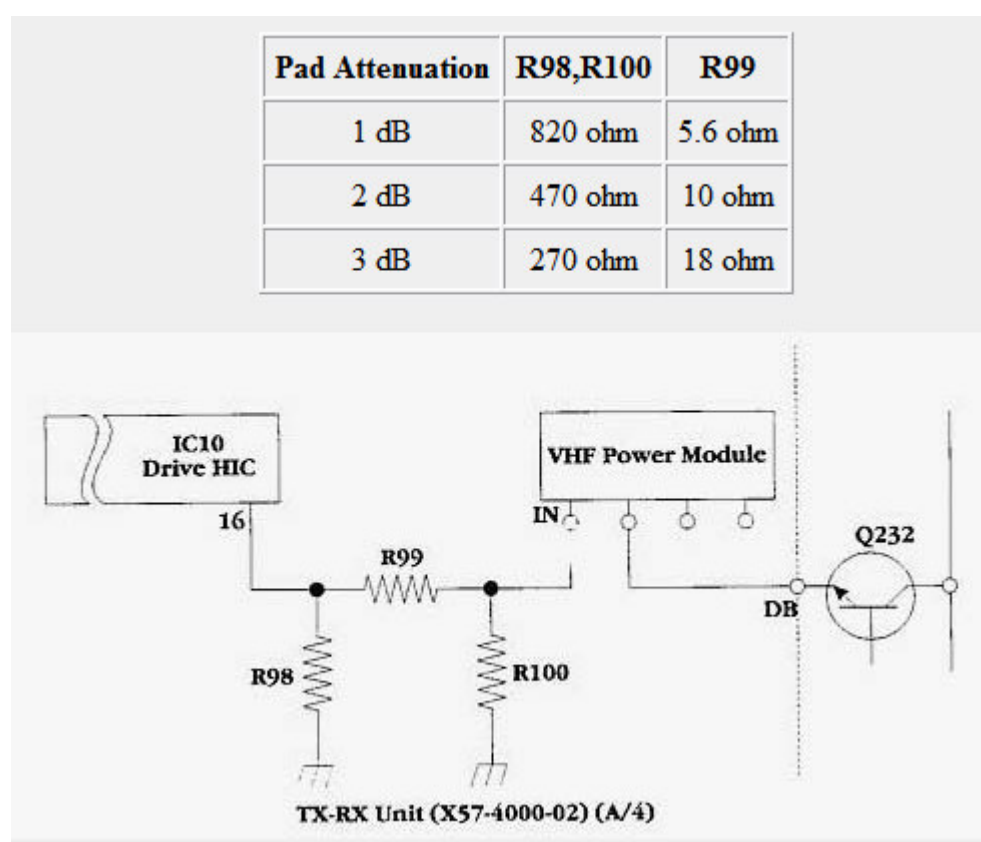
MIGLIORAMENTO CIRCUITO APC

Il Malfunzionamento del circuito APC transistor Q232 puo' occasionalmente attribuire

una dispersione di guadagno del modulo di potenza in VHF.

Misurare la potenza in uscita e il terminale di tensione DB alla frequenza di 145.020 MHz

A 1 dB in trasmissione la potenza e' 60 Watt o oltre e sul DB ci devono essere 10 V DC o piu'.

Dopo avere inserito una attenuazione, ritarare il trasmettitore per un uscita sui 50 watt e control-

lare il voltaggio di DB, che deve stare dai 10 ai 11 Volt. Si ottiene regolando i valori di:

R98, R100 e R99

Qty	Description	New Part No.	Circuit
*	820 ohm chip resistor	RK73FB2A821J	R98,
R100			
*	470 ohm chip resistor	RK73FB2A471J	R98,
R100			
*	270 ohm chip resistor	RK73FB2A271J	R98,
R100			
*	5.6 ohm chip resistor	RK73FB2A5R6J	R99
*	10 ohm chip resistor	RK73FB2A100J	R99
*	18 ohm chip resistor	RK73FB2A108J	R99
