FTM-400 YAESU e FINALI RF Bruciati !

IW2BSF - Rudy

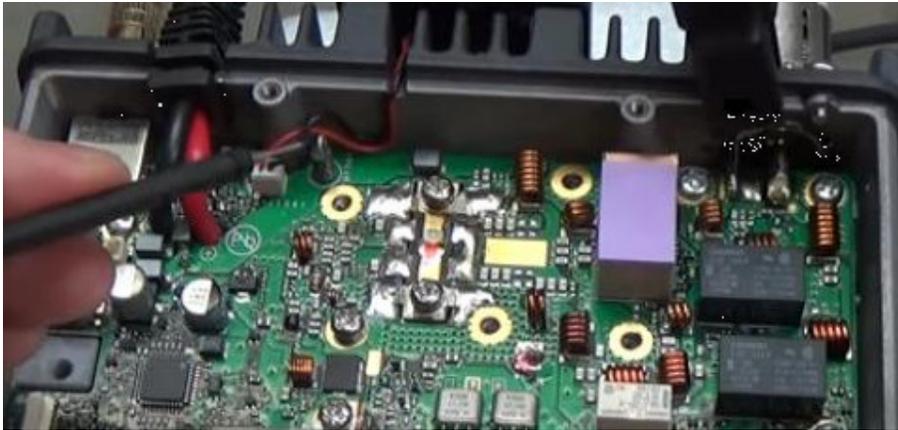
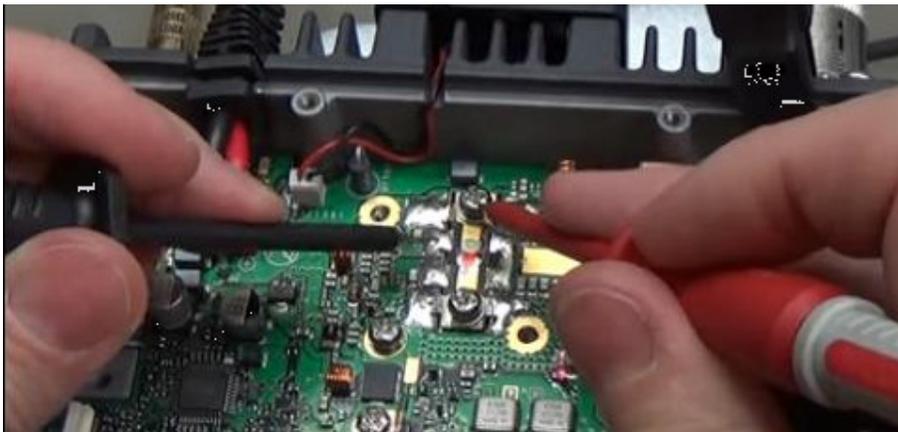
Alcune foto con posizione dei finali e del dissipatore :

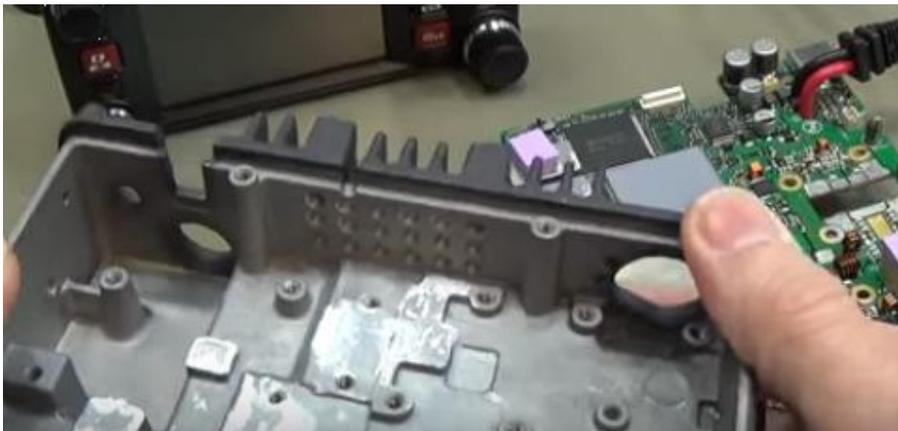
Ho notato che i primi modelli non avevano nessuna apertura fra interno e ventola, **mentre gli ultimi hanno creato un passaggio con dei fori fra interno e ventola!!**

Lo chassis dissipatore
