FTM-400 YAESU e FINALI RF Bruciati !

IW2BSF - Rudy

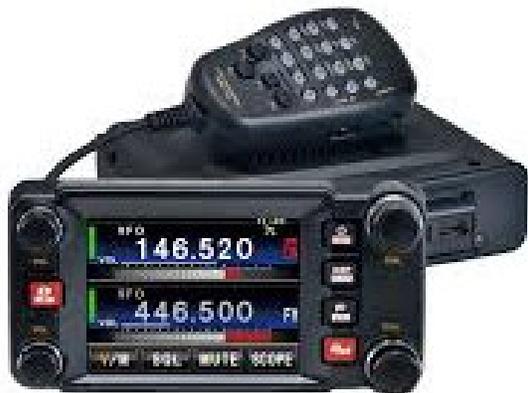
Leggo e sento on-air ultimamente di alcuni OM che si ritrovano con i finali di questa radio da sostituire, vediamo di capirne i possibili motivi tecnici....

- Spesso un errore dell'utente compresa l'installazione e/o la **scarsa ventilazione**.
- Scarsa corrispondenza dell'impedenza, corti circuiti nel cavo o ROS alto .
- Forse anche un difetto di componente.
- **Scarso dimensionamento del dissipatore o della ventolina** (o guasto della stessa).

Questo è vero, ma **NON sono progettate anche per il duty cycle al 100%**. Se dovessero mettere sufficienti dissipatori di calore, ci lamenteremmo delle dimensioni !

Ci sono tuttavia soluzioni **come l'aggiunta di una ventola generosa** se è necessario

Per prevenire guasti hardware, sarebbe meglio migliorare il raffreddamento. Potrebbe essere qualcosa di semplice come materiali termicamente migliorati, passaggio a grafite, ecc.

Ho visto alcuni post di questo problema, però. **Forse vale la pena smontare e migliorare le capacità di raffreddamento.**
